**Forundersøkelse**  
for  
**32537 Baltsfjord**

NS9410:2016

**NRS Farming AS**

Forundersøkelse for Baltsfjord			
Rapportnummer	102425-01-002		
Rapportdato	26.02.2021/09.09.2021		
	Type	Dato	Leverandør
Grunnlag	B-undersøkelse	08.01.2021	Åkerblå AS
	Sedimentundersøkelse	08.01.2021	Åkerblå AS
	C-undersøkelse	18.02.2021	Åkerblå AS
	Strømmålinger:	23.11.2010	Barlindhaug Consult AS
	CTDO-undersøkelse:	29.08.2018	Åkerblå AS
	Bunnkartlegging:	05.10.2018	Åkerblå AS
<i>Revisjonsnummer</i>	<i>Revisjonsbeskrivelse</i>		
01	<i>Resultat fra C-undersøkelse fra 2018 er erstattet av nyeste resultat fra 2021, nye figurer og endring av ordlyd for klarering av formål med endring av anleggskonfigurasjon.</i>		
Lokalitet			
Lokalitet	Baltsfjord		
	Senja kommune, Troms og Finnmark Fylke		
Lokalitetsnummer	32537		
Oppdragsgiver			
Selskap	NRS Farming AS		
Kontaktperson	Ole Hermann Strømmesen		
Oppdragsansvarlig			
Selskap	Åkerblå AS Nordfrøyveien 413                      Organisasjonsnummer 916 763 816 7260 Sistranda

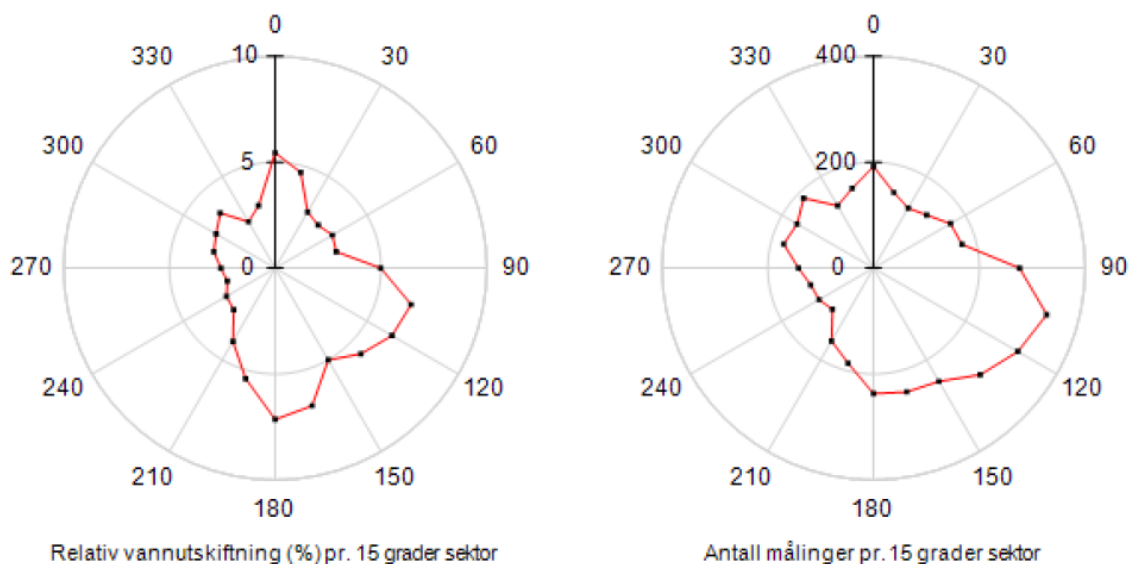
På 5 og 15 meter ble maksimal strømhastighet klassifisert som hhv. Sterk og middels sterk (42 og 25,5 cm/s). Gjennomsnittsstrøm ved de samme to dybdene ble klassifisert til sterk (9,68 og 6,63 cm/s). Hovedstrømretning på 5m og 15m ble målt til å være mot sør. Andel strømsstille (<1cm/s) var hhv. 0,9% (svært lite) og 2,5% (lite).

Figur 3.2.2. Relativ vannutskifting og antall målinger i ulike himmelretninger på 5 meters dyp.

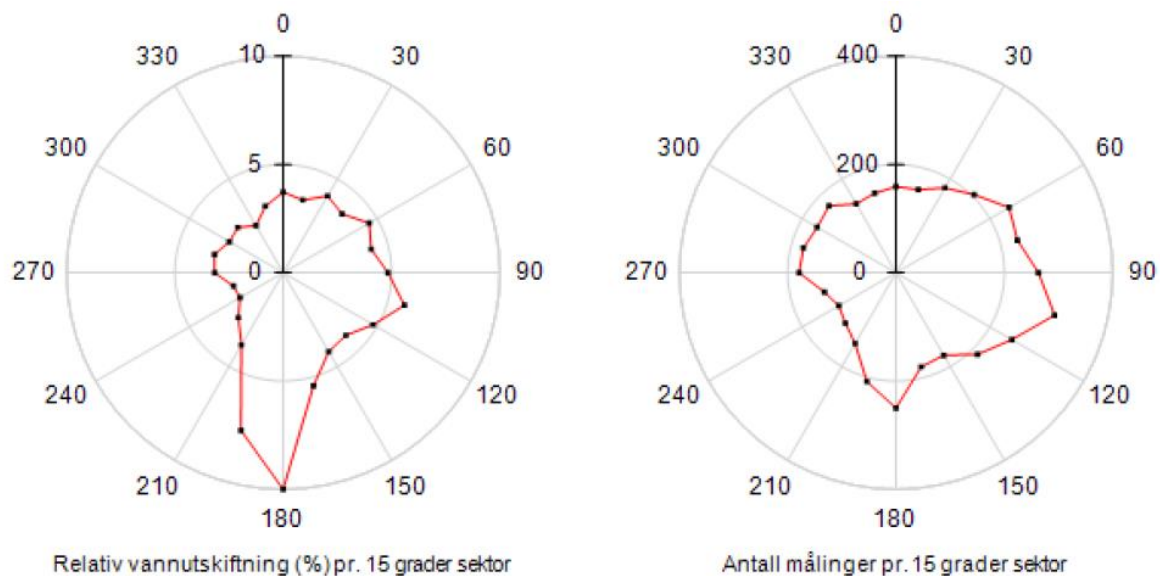
**Figur 3.2.3.** Relativ vannutskiftning og antall målinger i ulike himmelretninger på 15 meters dyp.

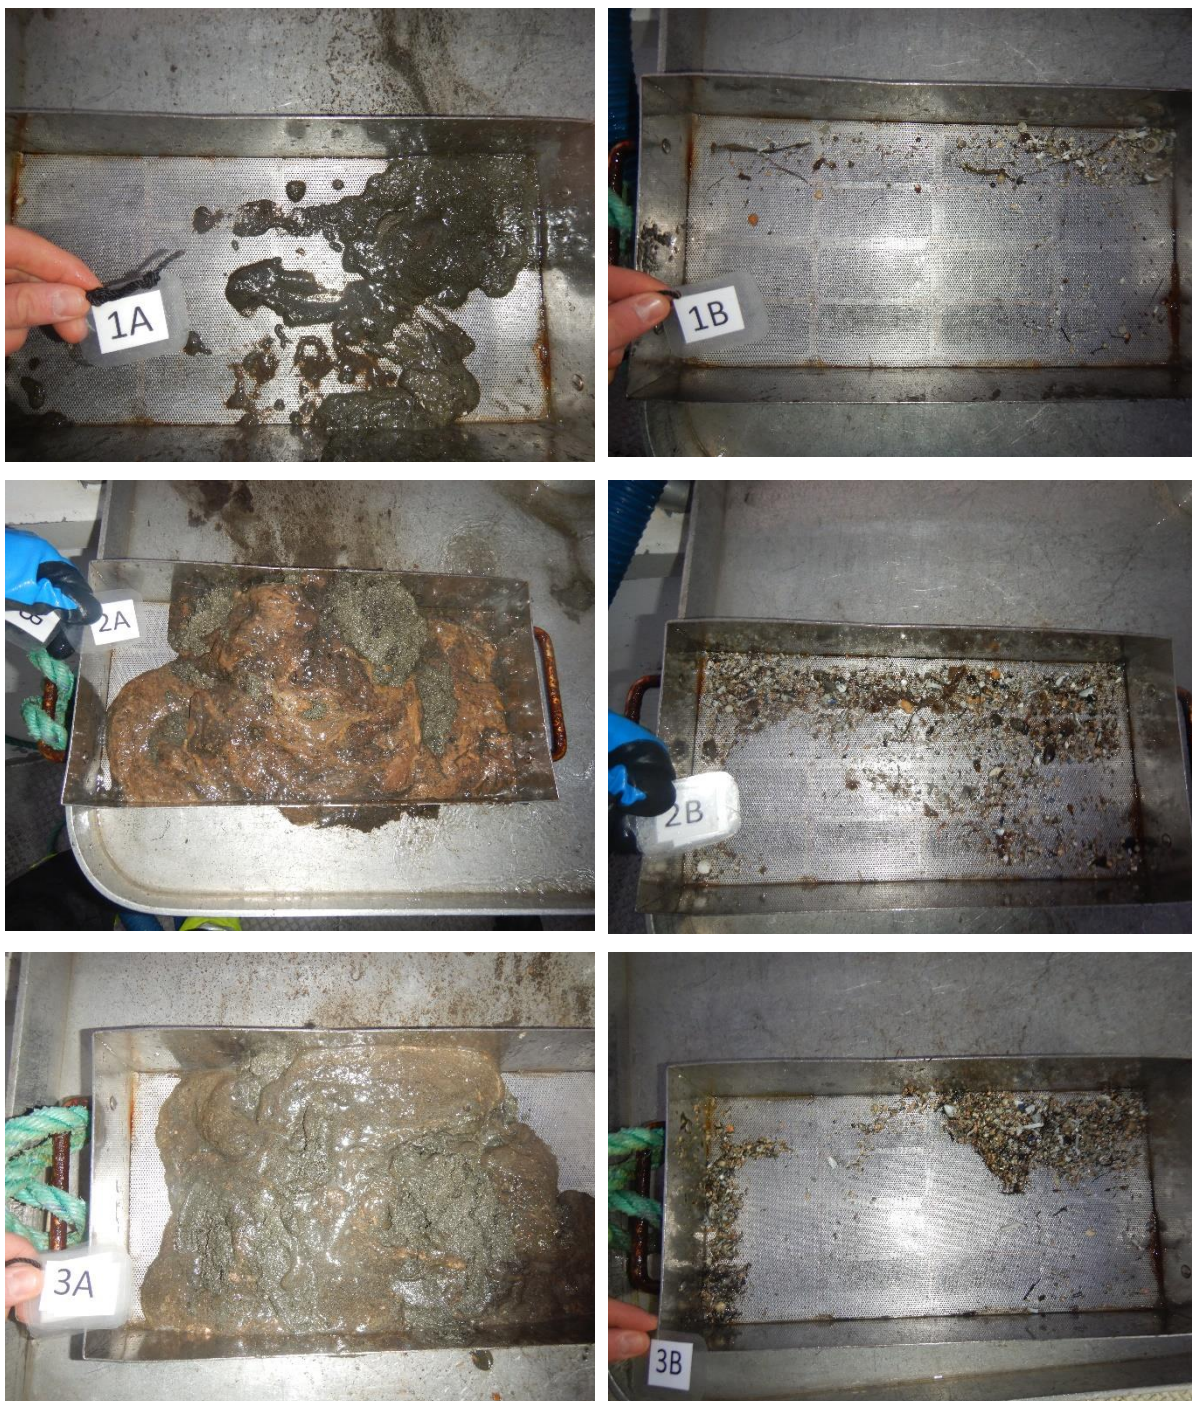
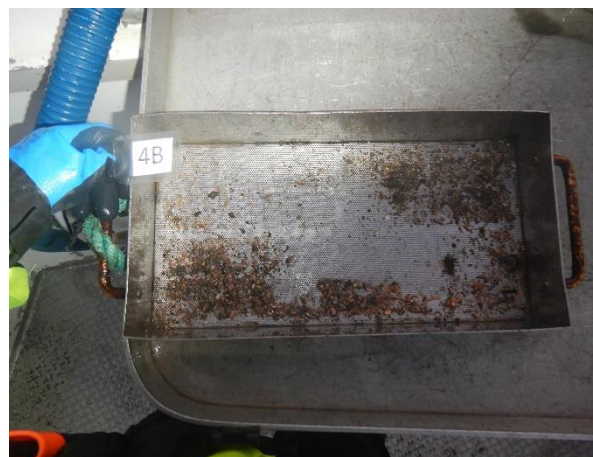
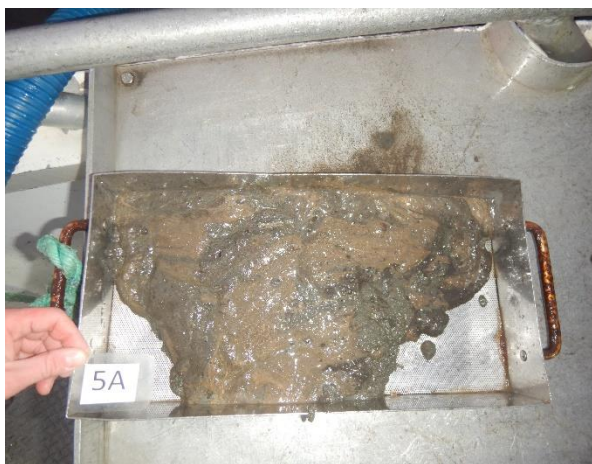
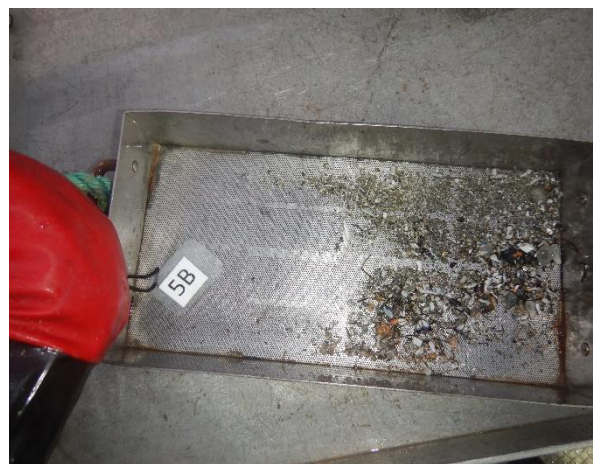
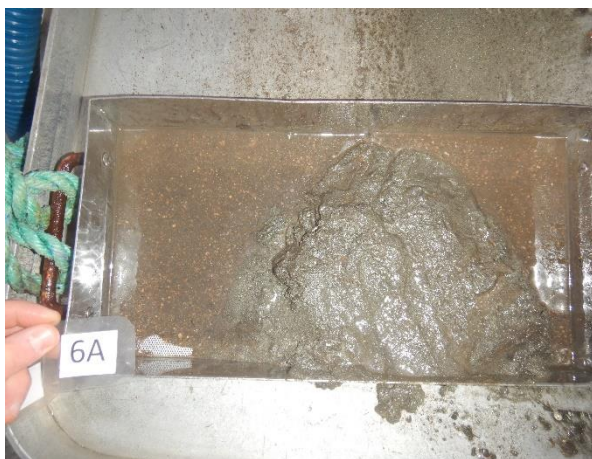
Bilder nedenfor viser sediment (A) og ferdig vasket prøve (B) ved stasjonene i B-undersøkelse (Åkerblå, 2021a).

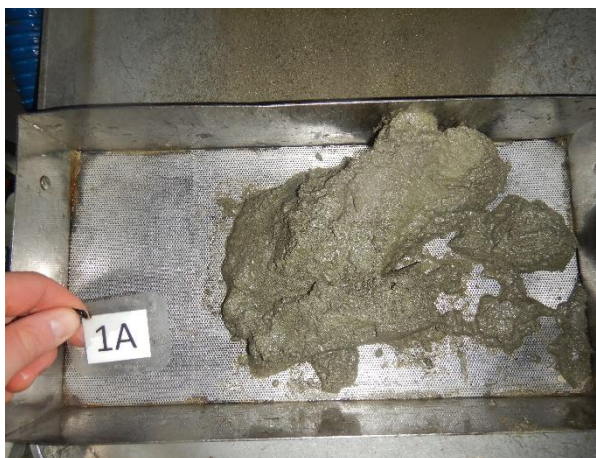
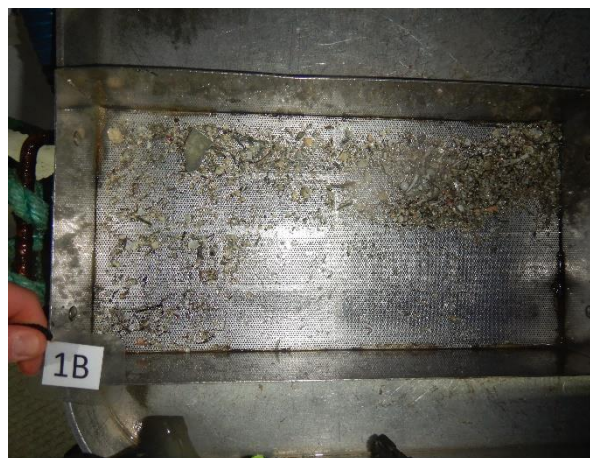
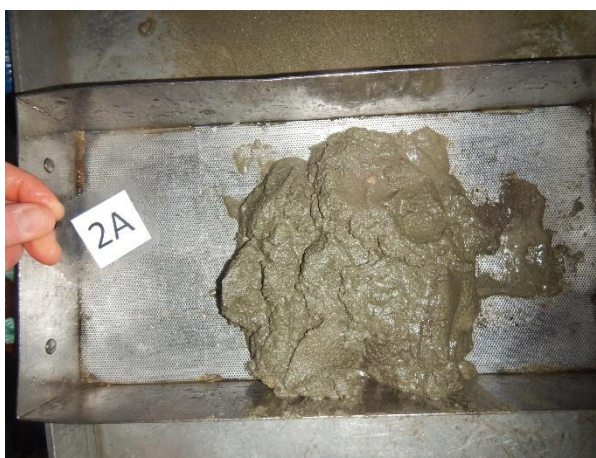
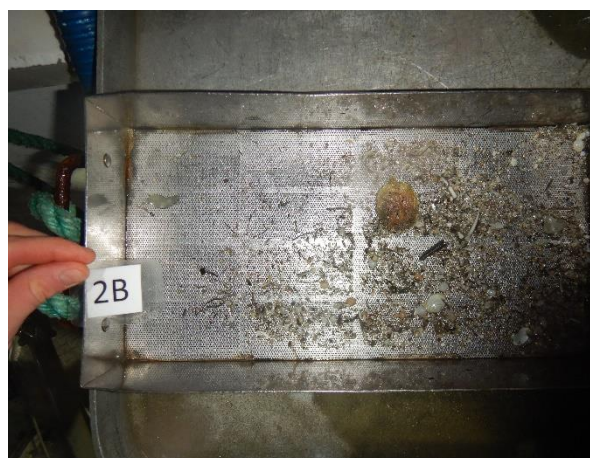
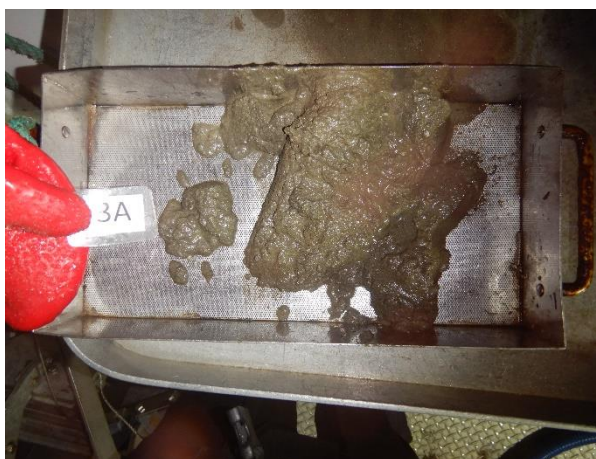
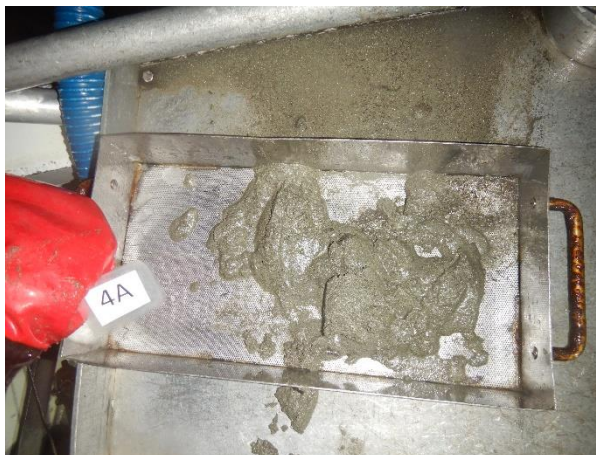
Bilder nedenfor viser sediment (A) og ferdig vasket prøve (B) ved stasjonene i sedimentundersøkelsen (Åkerblå 2021b).

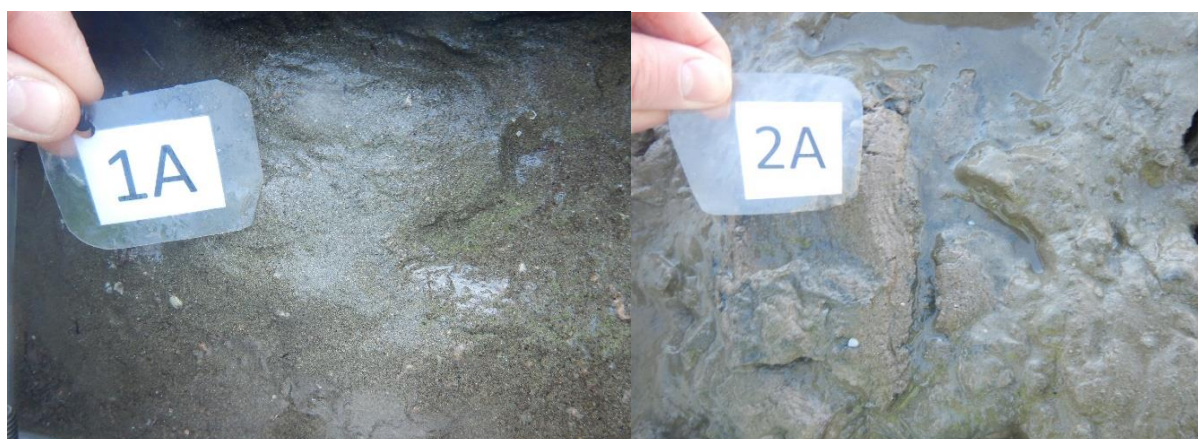
I hovedsak hadde sedimentet lys farge og bestod av silt iblandet noe sand og skjellsand. Ved opprinnelig posisjon for BAL-1 ble det registrert slam, gassproduksjon, samt løst sediment og sterk lukt. Det ble dermed besluttet å ta en ny C1-stasjon noe lenger ut for å kartlegge

utbredelsen av den reelle anleggssonen. Ved denne stasjonen ble det fortsatt registrert noe lukt og mykt sediment. Det ble ikke registrert lukt eller sverting ved øvrige stasjoner, men de fleste stasjonene hadde naturlig mykt sediment. Forekomster av naturlig organisk materiale (planter, blader, kvister, tang, annet), fôr eller fekalier, gassdannelse eller *beggiatoa* ble heller ikke registrert. Samtlige prøvehugg var godkjent med uberørt overflate og tilstrekkelig volum (Vedlegg 1).

**Figur V9.1** Sediment før vask. Lapp indikerer stasjonsnummer.

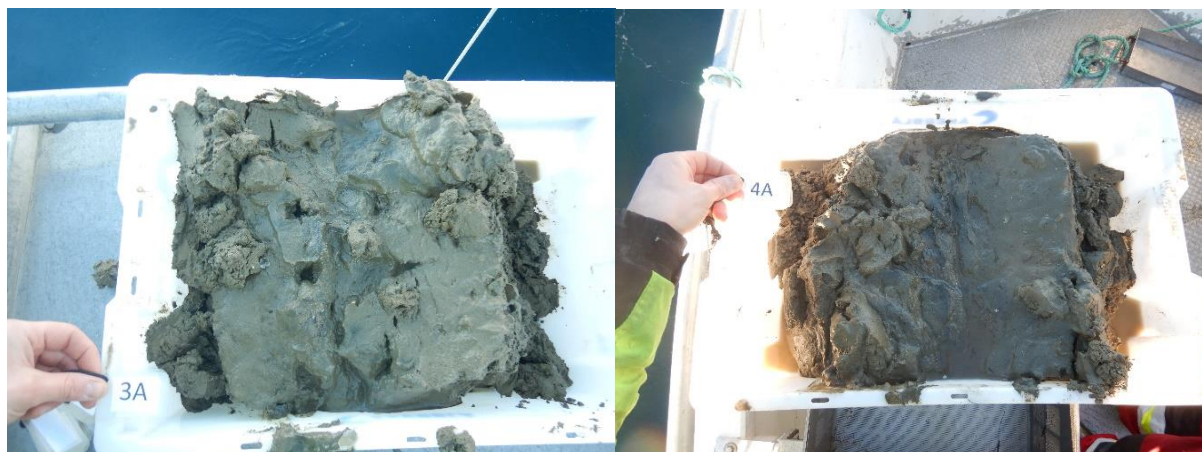
**Figur V9.2** Sediment før vask. Lapp indikerer stasjonsnummer.

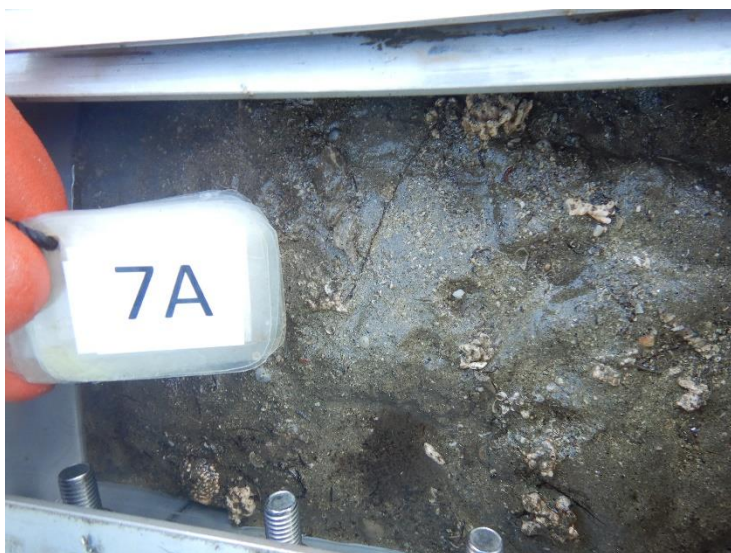
**Figur V9.4** Sediment før vask. Lapp indikerer stasjonsnummer (her: referansestasjon).
