# Sedimentundersøkelse for område rundt lokalitet Finnvika S

NS 9410:2016

**08.09.2020**

**NRS Farming AS**

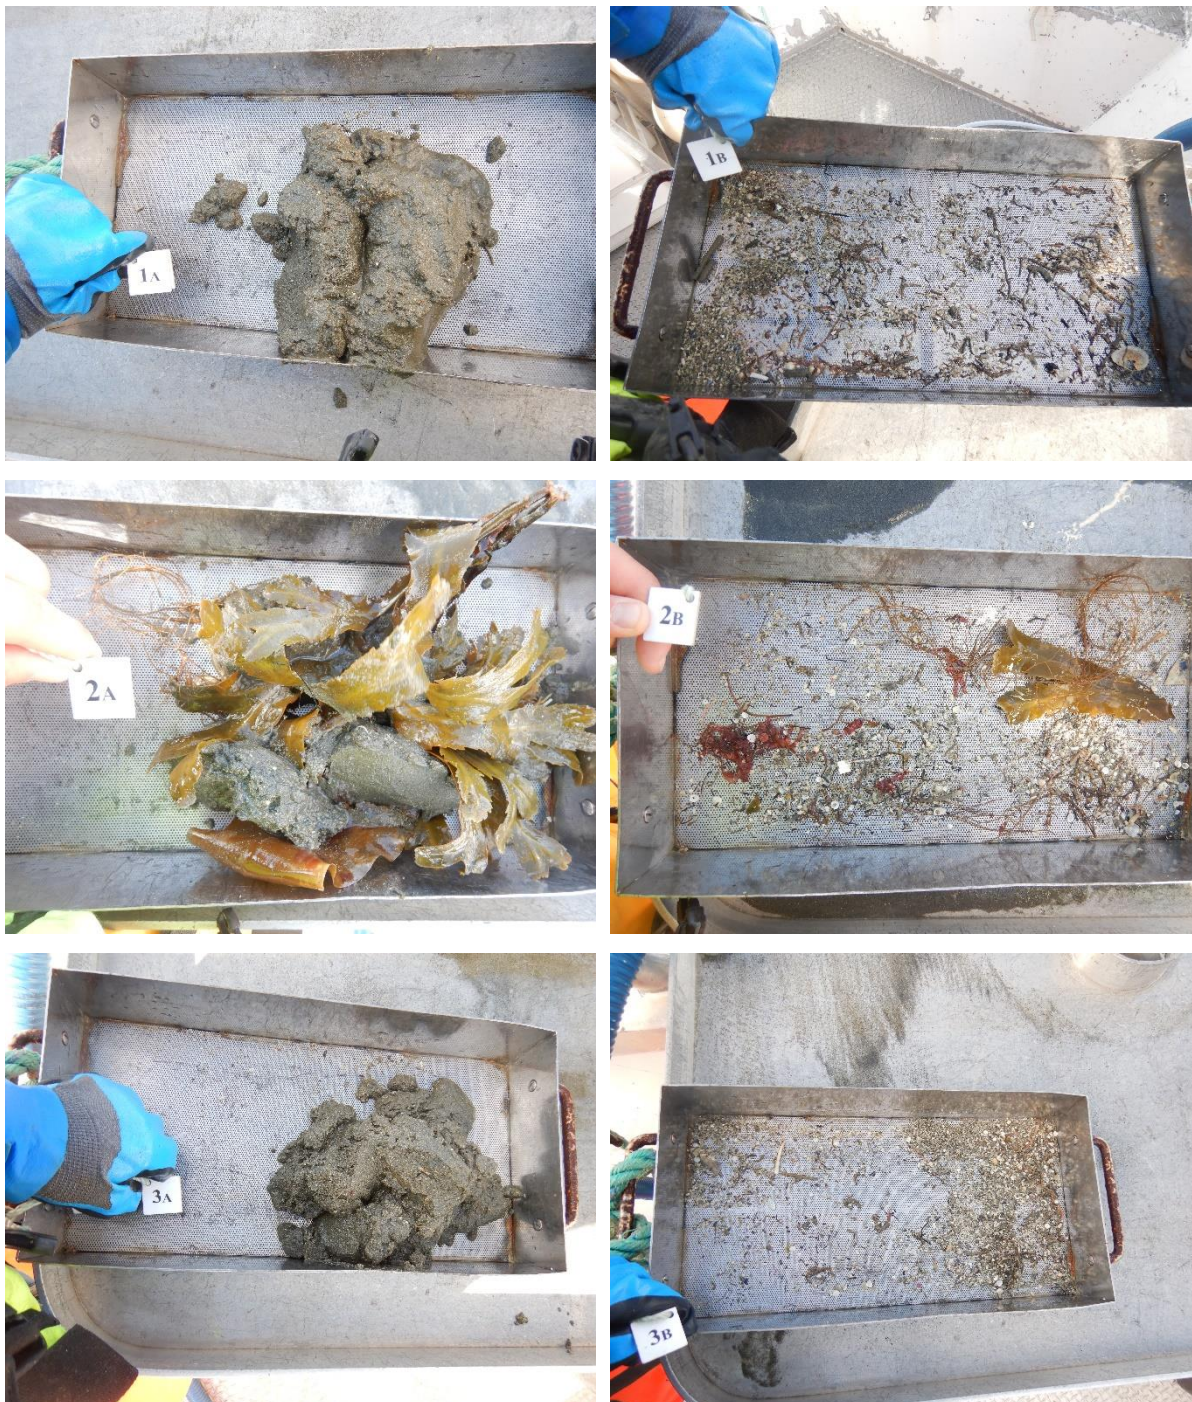
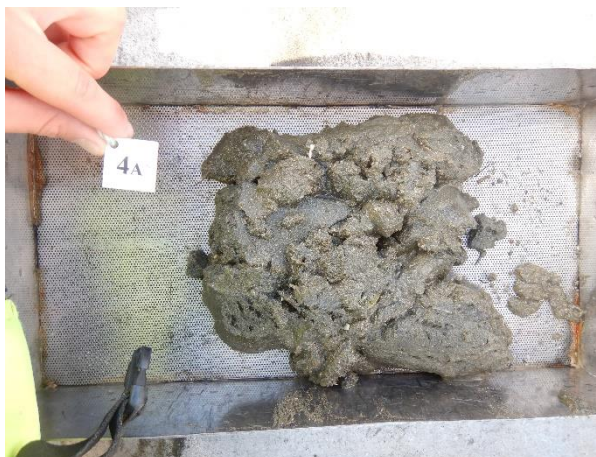
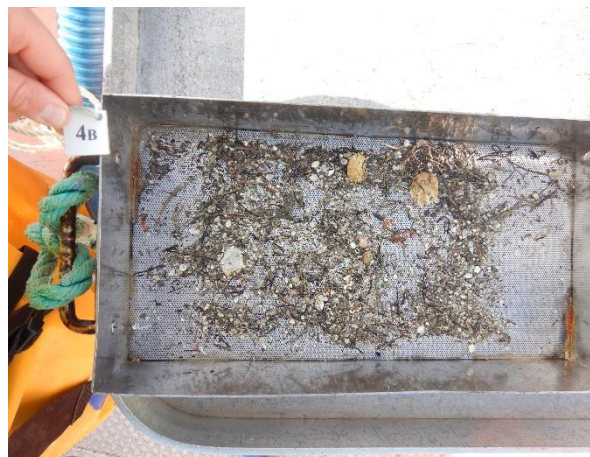
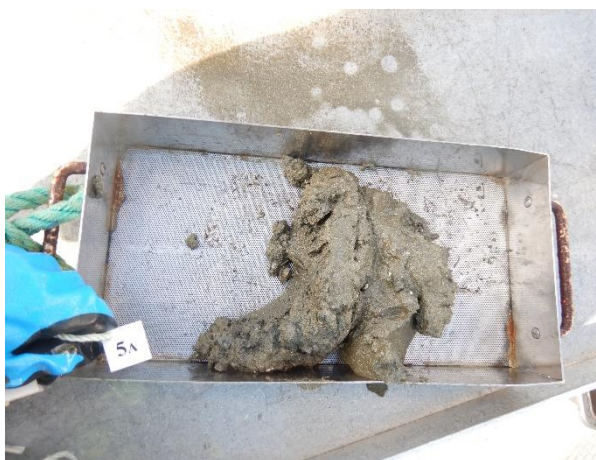
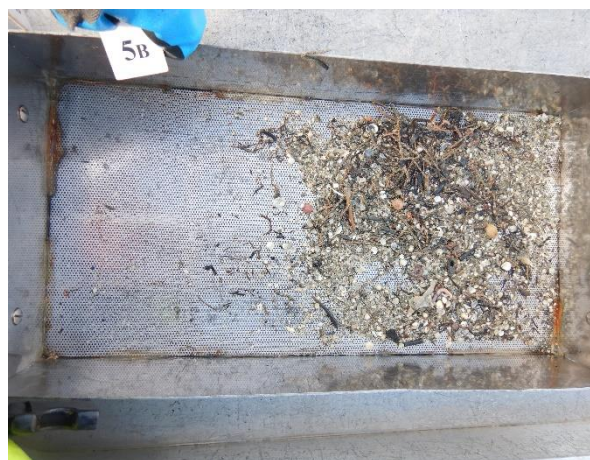
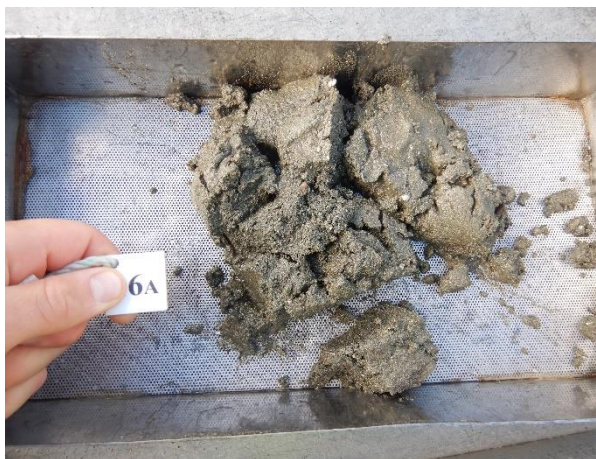
Bilder fra sedimentundersøkelser:

Bilder nedenfor viser sediment (A) og ferdig vasket prøve (B) ved stasjonene.
