Forundersøkelse
for
34137 Skårliodden

NS9410:2016

Forundersøkelse for 34137 Skårliodden			
Rapportnummer	103499-01-001		
Rapportdato	26.11.2021		
	Type	Dato	Leverandør
Grunnlag	B-undersøkelse	15.09.2021	Åkerblå AS
	C-undersøkelse	20.03.2020	Åkerblå AS
	Strømmålinger:	09.2018-09.2019	Åkerblå AS
	CTDO-undersøkelse:	20.03.2021	Åkerblå AS
	Bunnkartlegging:	06.06.2018	Åkerblå AS
<i>Revisjonsnummer</i>	<i>Revisjonsbeskrivelse</i>		
Lokalitet			
Lokalitet	Skårliodden		
	Senja kommune, Troms og Finnmark fylke		
Lokalitetsnummer	34137		
Oppdragsgiver			
Selskap	SalMar Farming AS		
Kontaktperson	Jens Vidar Viken		
Oppdragsansvarlig			
Selskap	Åkerblå AS Nordfrøyveien 413 Organisasjonsnummer 916 763 816 7260 Sistranda		
Forfatter (-e)	Kristine Marit Schrøder Elvik <i>Kristine M. Elvik</i>		
Godkjent av	Erik Schmidt Lindaard		
<i>Distribisjon</i>	<i>Denne rapporten kan kun gjengis i sin helhet. Gjengivelse av deler av rapporten kan kun skje etter skriftlig tillatelse fra Åkerblå AS. I slike tilfeller skal kilde oppgis.</i>

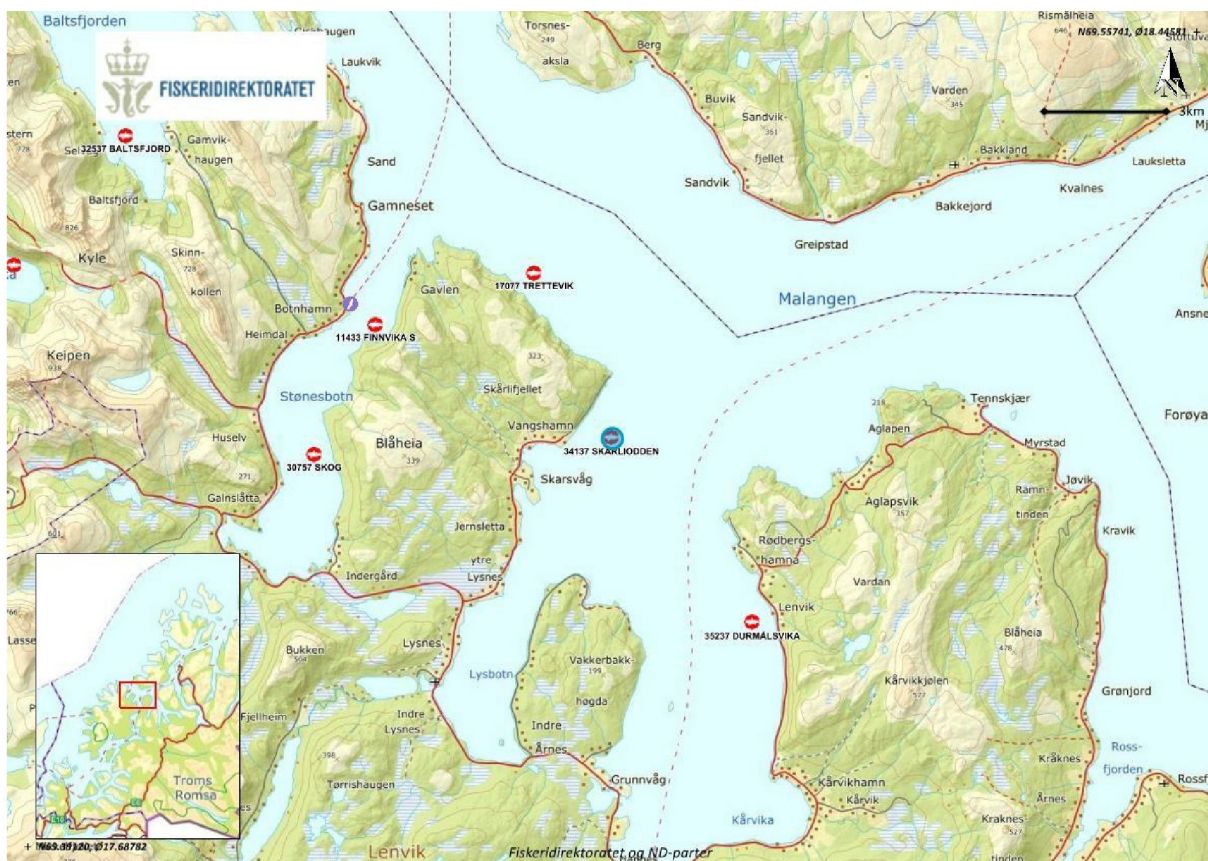
Figur 2.1.1 Plassering av lokaliteten (blå sirkel sentralt i kartet) og omkringliggende anlegg (røde sirkler). Kartet har nordlig orientering. Kartdatum WGS84

Oppdrettslokaliteten Skårliodden ligger på grensen mellom Gisundet og Malangsfjorden i Senja kommune, Troms og Finnmark fylke (figur 2.1.1). Anlegget ligger plassert i økoregion Norskehavet Nord med vanntype ferskvannspåvirket/beskyttet fjord. Produksjonen foregår i dag i 14 merder fordelt på to rekker orientert i en nordvest/sørøst himmelretning hvor den ene kortsiden av anlegget er plassert parallelt med land på nordvestsiden av anlegget. Alle merdene i anlegget er 157 meter i omkrets. Per i dag er MTB ved lokaliteten på 6000 tonn, men i innværende undersøkelse søkes denne økt.
